Resultado del uso de la energía eléctrica

ANALISIS BREVE DEL ACCIDENTE MORTAL

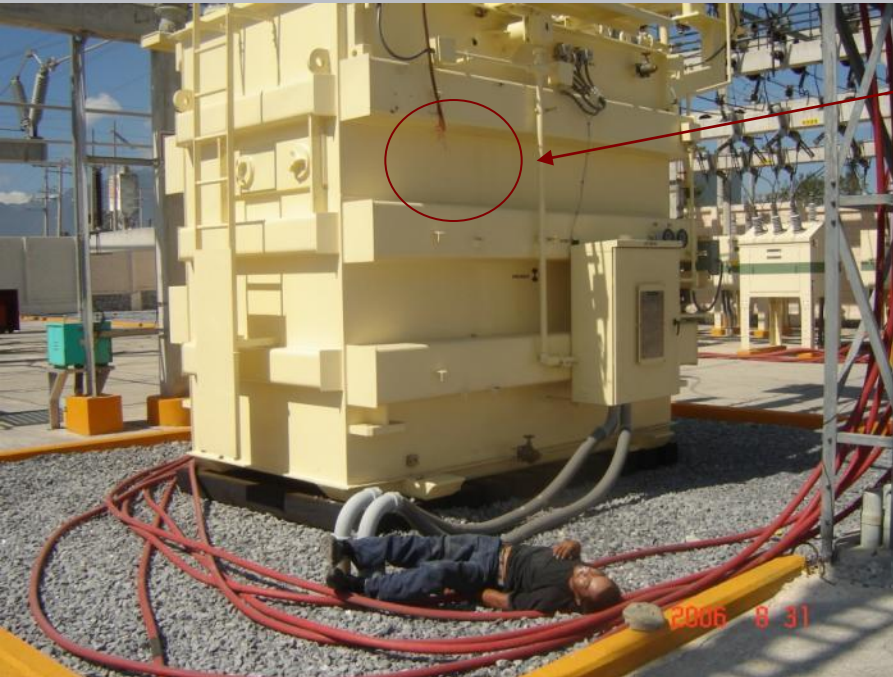
Rata de tierra de dos Pies muere en Subestación de CFE

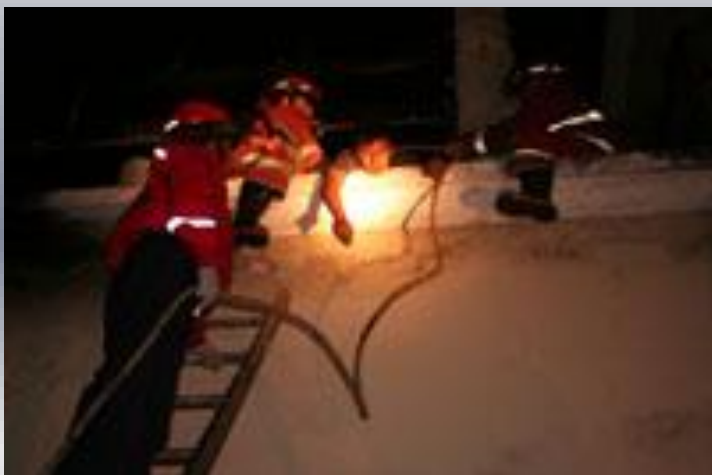
Electrocutado al intentar robar

El cuerpo de un presunto asaltante fue descubierto en la vía 3 5-42 de la zona 4, el cual murió electrocutado al recibir una descarga de 7600 voltios, según indicaron trabajadores de la empresa eléctrica.

Bomberos municipales que cubrieron la emergencia indicaron que el hombre, de aproximadamente 25 años, se encontraba con quemaduras de tercer grado en un 95 por ciento de su cuerpo.

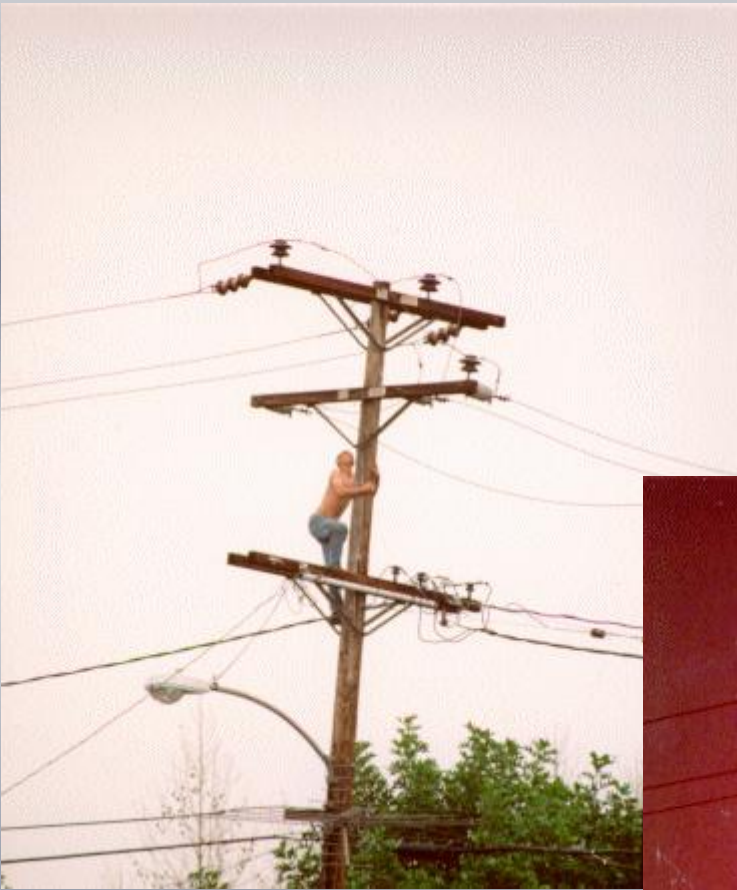
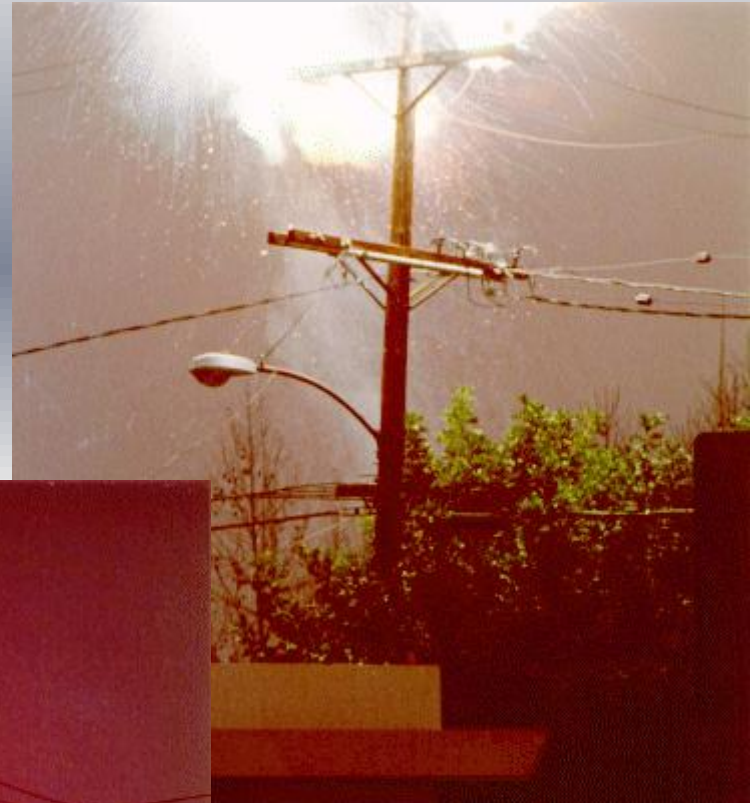
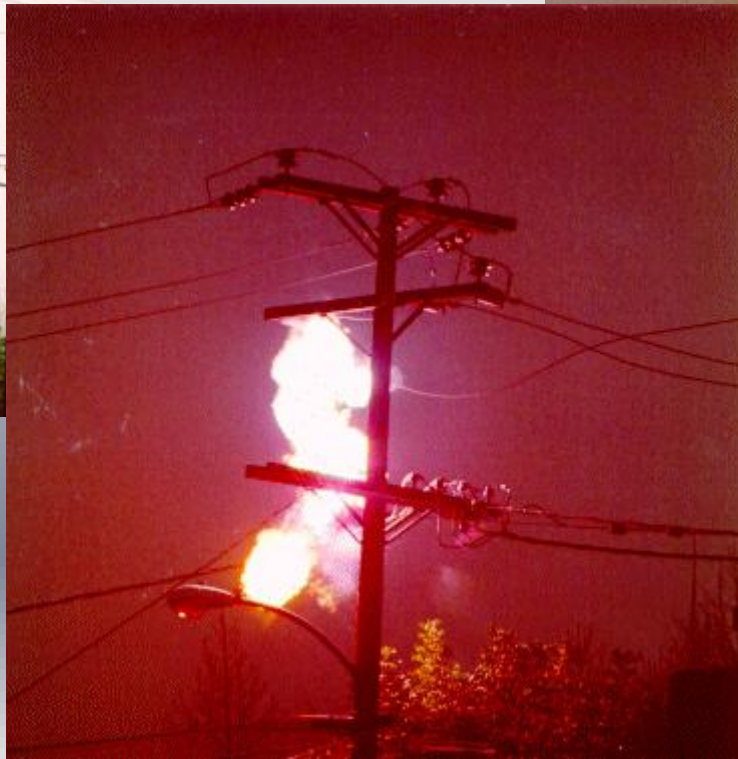
ACCIDENTE MORTAL

La pareja sin aviso ni autorización, empieza a laborar y omite abrir las cuchillas del ramal "X" que alimentaba el área afectada, teniendo al momento del accidente este ramal "X" las fases "B" y "C" cerradas y el ramal "Y" se encontraba con las fases "A" y "B" cerradas, lo anterior indicaba que las fases "A" y "C" se encontraban fuera en distintos ramales.

La pareja acomoda el camión de canastilla sencilla y el compañero Carlos considerando indebidamente la línea desenergizada, procede a abrir los puentes primarios, logrando abrir las fases orilleras "A" y "C" sin recibir descarga de algún regreso ya que se encontraba sobre la canastilla la cual aunque su brazo no era aislado, si contaba con liner dieléctrico.

El compañero Carlos al momento de estar trabajando con el último puente fase "B", hace el corte al conductor de 1/0 aluminio y al abrir el puente que sujetaba con ambas manos, recibe descarga eléctrica al actuar su cuerpo como conductor o puente, ya que se encontraban esta fase energizada.

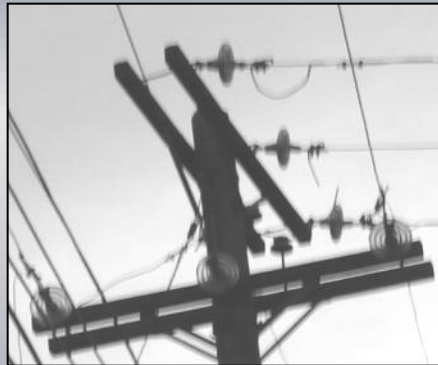
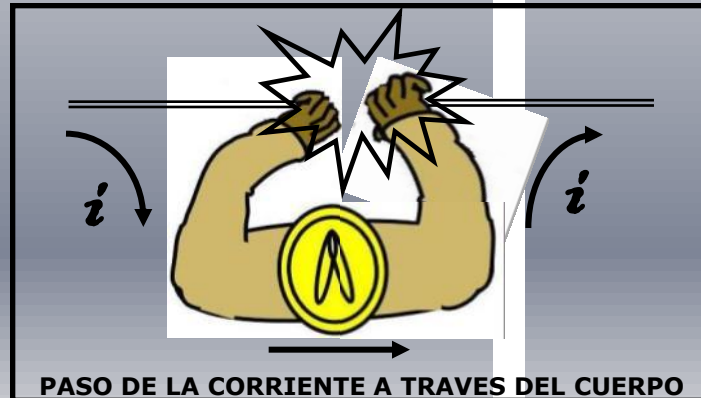
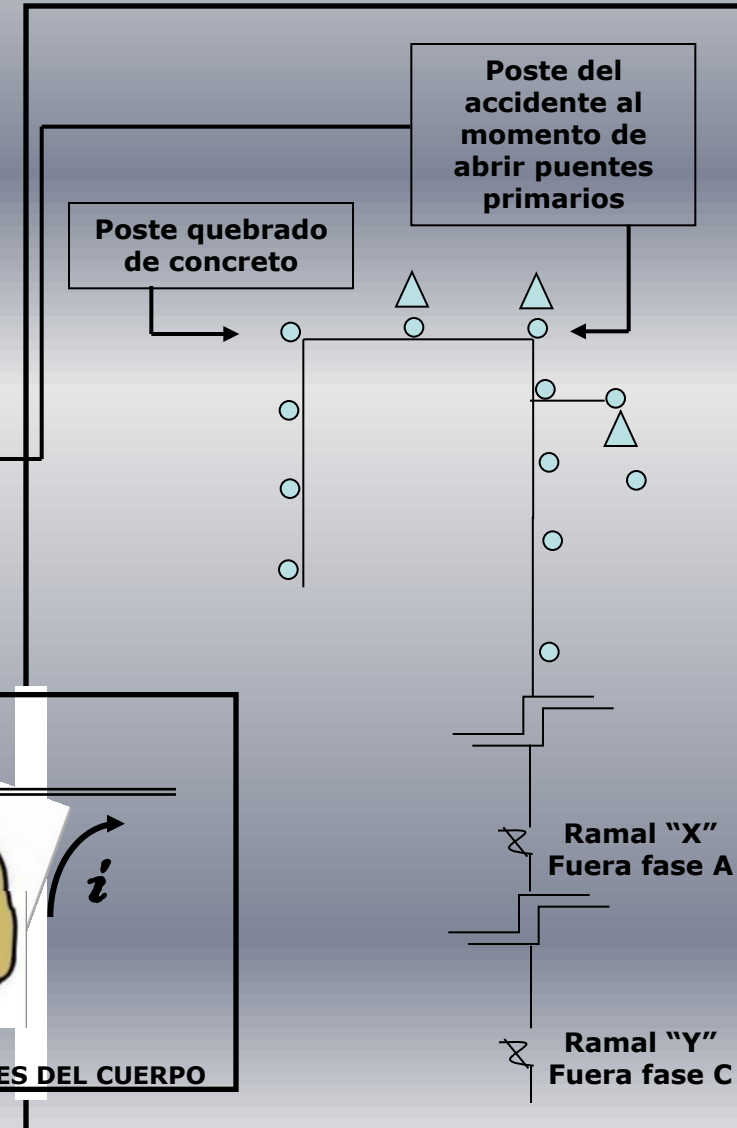
CAUSAS INMEDIATAS DEL ACCIDENTE:

- 1.- NO PLANEAR ADECUADAMENTE EL TRABAJO.**
- 2.- NO REVISAR CORRECTAMENTE EL RAMAL PARA ABRIRLO Y LIBRAR PELIGRO EN AREA DE POSTE CAIDO.**
- 3.- NO ABRIR LOS C.C.F. DEL RAMAL QUE SE ENCONTRABAN CERRADOS PARA COLOCAR PLACA DE LIBRANZA Y RETIRO DE PORTAFUSIBLES**
- 4.- NO VERIFICAR O VERIFICAR INCORRECTAMENTE AUSENCIA DE POTENCIAL.**
- 5.- OMITIR AVISO A OPERACIÓN CIUDAD DE LAS MANIOBRAS A EFECTUAR.**
- 6.- FALTA DE AUTOSUPERVISION POR EL PROPIO PERSONAL.**

CAUSAS BASICAS DEL ACCIDENTE:

- 1.- MOTIVACION DEFICIENTE AL LABORAR CON EXCESO DE CONFIANZA.**
- 2.- VIOLAR LAS REGLAS Y PROCEDIMIENTOS DE TRABAJO AL CONSIDERAR DESENERGIZADA LA LINEA SIN HABERLA PUESTO EN CORTO CIRCUITO Y ATERRIZADO.**
- 3.- INSPECCION INADECUADA DE EQUIPO AL IDENTIFICARSE FALTA DE BATERIA A DETECTOR DE VOLTAJE.**
- 4.- FALTA MEJORAR SUPERVISION DE MANDOS MEDIOS DEL C.S.C. EN CAMPO.**
- 5.- FALTA CAPACITACION AL IDENTIFICAR CHOFER AUXILIAR LABORANDO COMO AYUDANTE LINIERO SIN APROBACION DE CURSO.**

OBSERVACIONES: EL LINIERO ACCIDENTADO NO PORTABA LAS BOTAS DIELECTRICAS Y AL REVISAR PLANTA DEL PIE SE LE DETECTARON PUNTOS DE CORRIENTE ELECTRICA, ADEMAS DE PORTAR RELOJ.

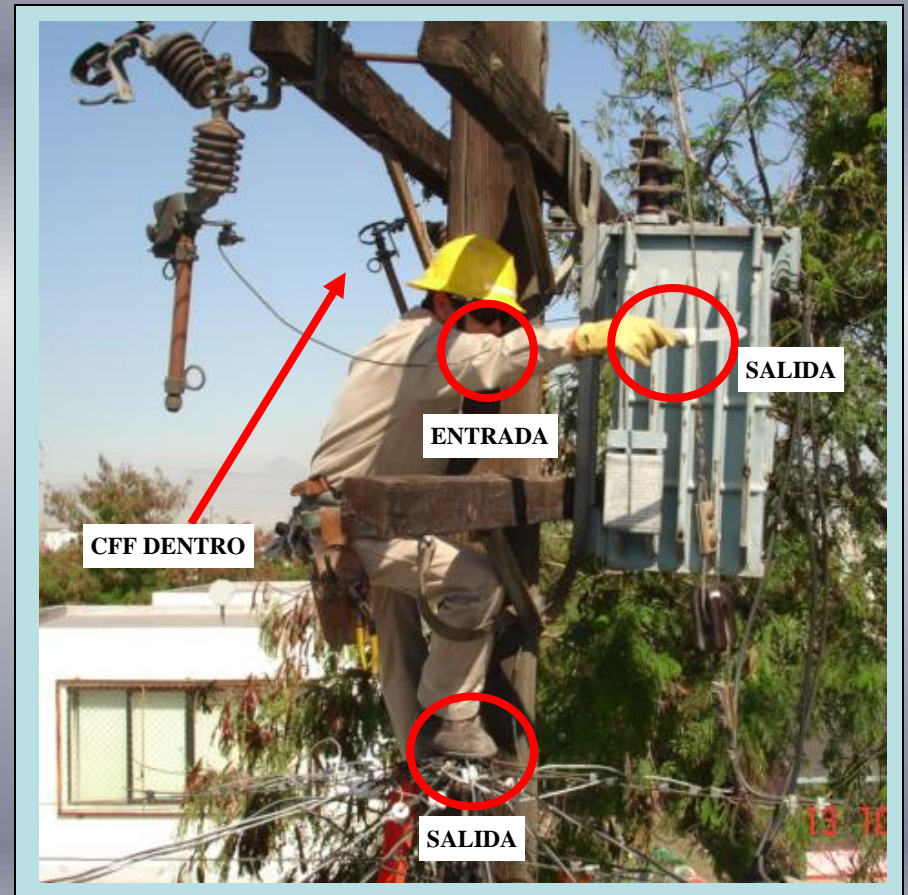
ESCENA DEL ACCIDENTE:

CCF LADO CALLE OPERADO, POR CORTO CIRCUITO GENERADO POR RETENIDA REVENTADA QUE HACE CONTACTO CON LA GUIA, EL TRANSFORMADOR Y EL SECUNDARIO.

EL TRANSFORMADOR ES ALIMENTADO POR LINEA PRIMARIA DE LADO BANQUETA Y GENERA UN REGRESO POR LA BOQUILLA PRIMARIA LADO CALLE ENERGIZANDO LA GUIA QUE CONECTA EL CCF LADO CALLE.

DESARROLLO DEL ACCIDENTE:

EL LINIERO PROCEDE A RETIRAR CON LA MANO DERECHA LA ACOMETIDA REVENTADA; AL LINIERO LE ENTRA LA CORRIENTE POR EL BRAZO DERECHO AL HACER CONTACTO CON LA GUIA DEL TRANSFORMADOR Y LE SALE POR LA MANO DERECHA HACIA LA RETENIDA Y EL POR EL PIE DERECHO HACIA EL SECUNDARIO.

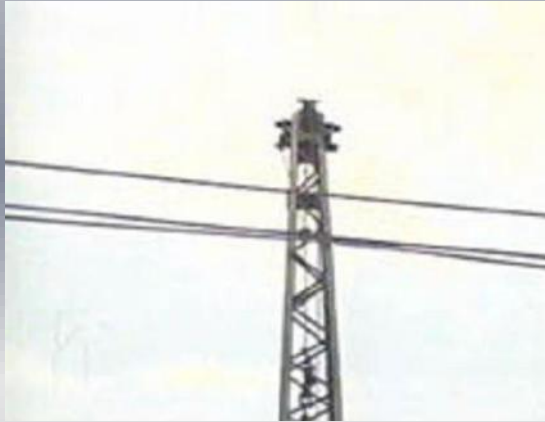
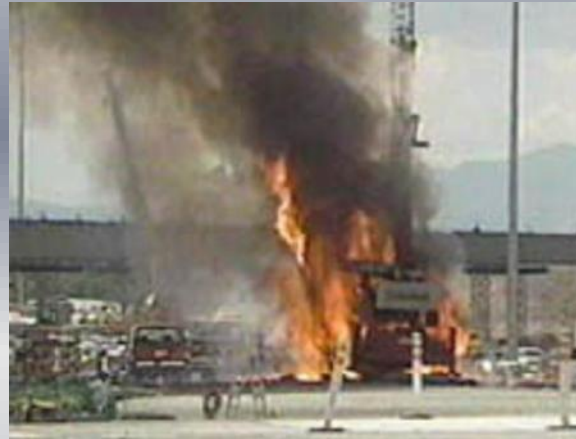
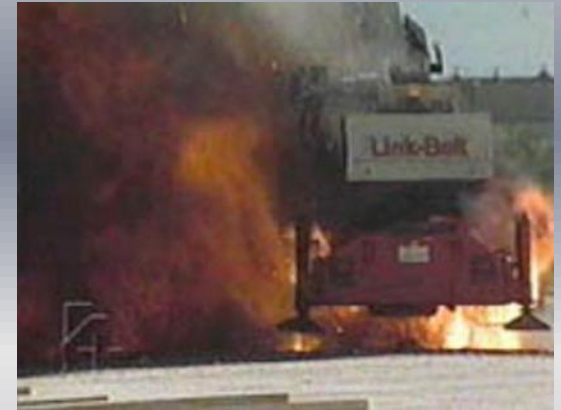
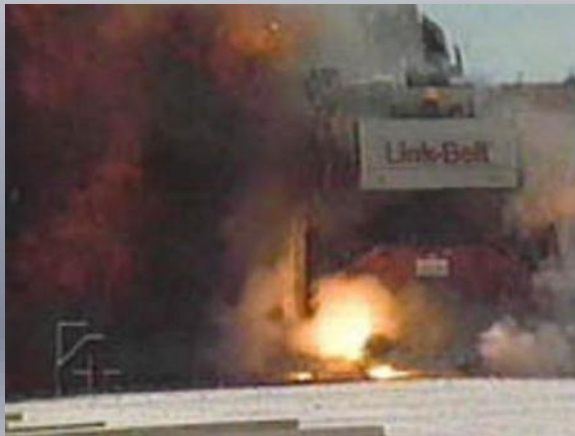
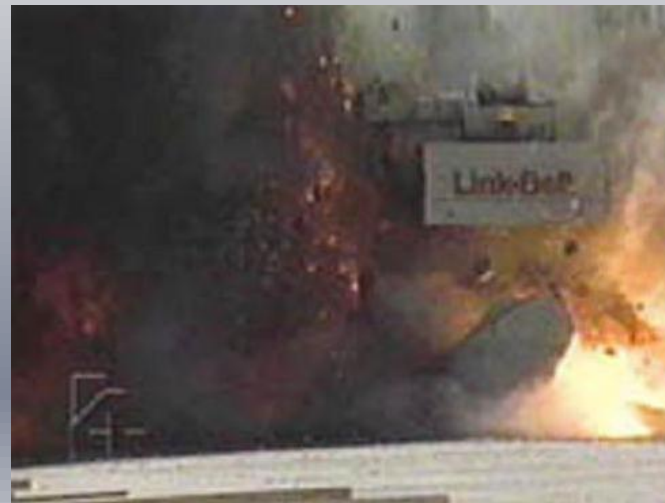
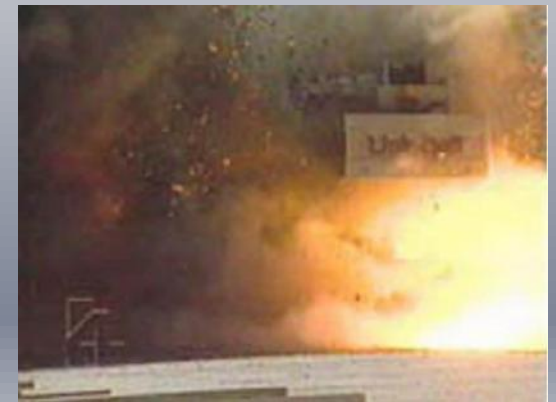
GRUA PIERDE DISTANCIA CON LINEA ENERGIZADA Y EXPLOTA
